# Erfaringer med anvendelse af eftergivelige master

■ Af civilingeniør Tim Larsen, TL Engineering

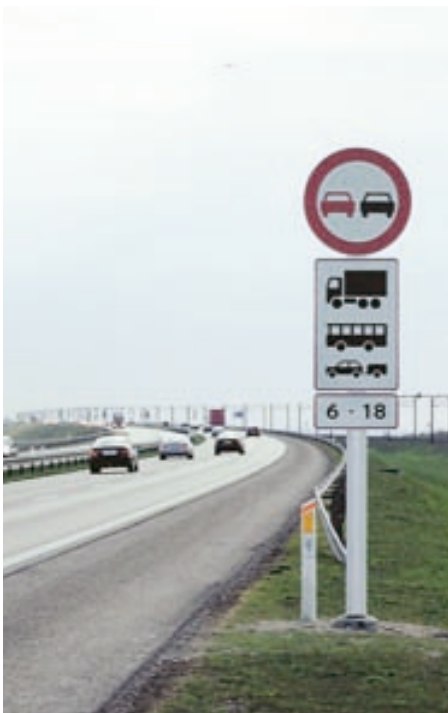
Den eftergivelige mastetype, der blev valgt til opsætning af tavlerne med overhalingsforbud og tilhørende undertavler (figur 1), adskiller sig fra de tidligere anvendte standere med brudled opstillet langs motorvejene ved netop ikke at have noget brudled. Den valgte mastetype virker derimod ved, at den kollapser ved en påkørsel.

Figur 1. Eftergivelig mast monteret med færdselstavler.

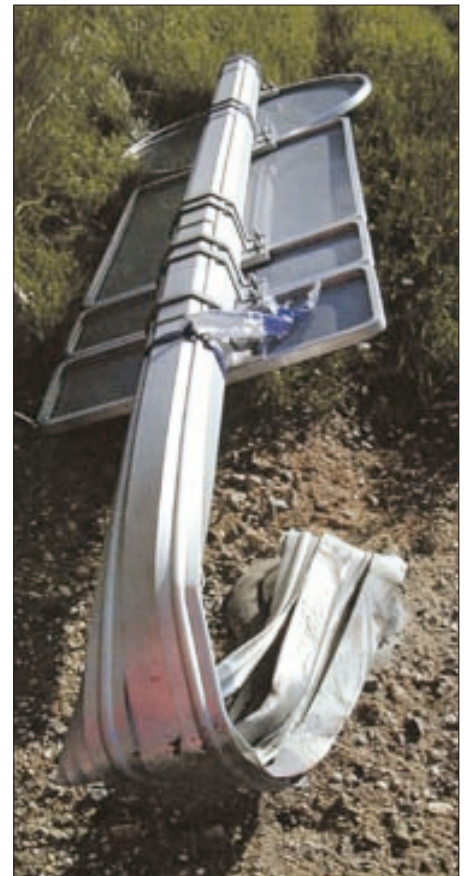
En frontkollision med en personbil (figur 2) svarer i store træk til de betingelser, som eftergivelige master skal testes op

Figur 2. Frontkollision af eftergivelig mast med personbil.

For at minimere risikoen ved alle påkørselssituationer af eftergivelige master uden brudled vil det være nødvendigt at udvikle en anden fastgørelsesmåde af tavlerne end den nuværende. I de registrerede tilfælde, hvor den eftergivelige mast er ramt af en personbil, er masten stort set ikke deformeret på den strækning, hvor tavlerne er fastgjort (figur 2). Denne observation passer med den tidligere gjorte bemærkning om "slangen i paradiset".

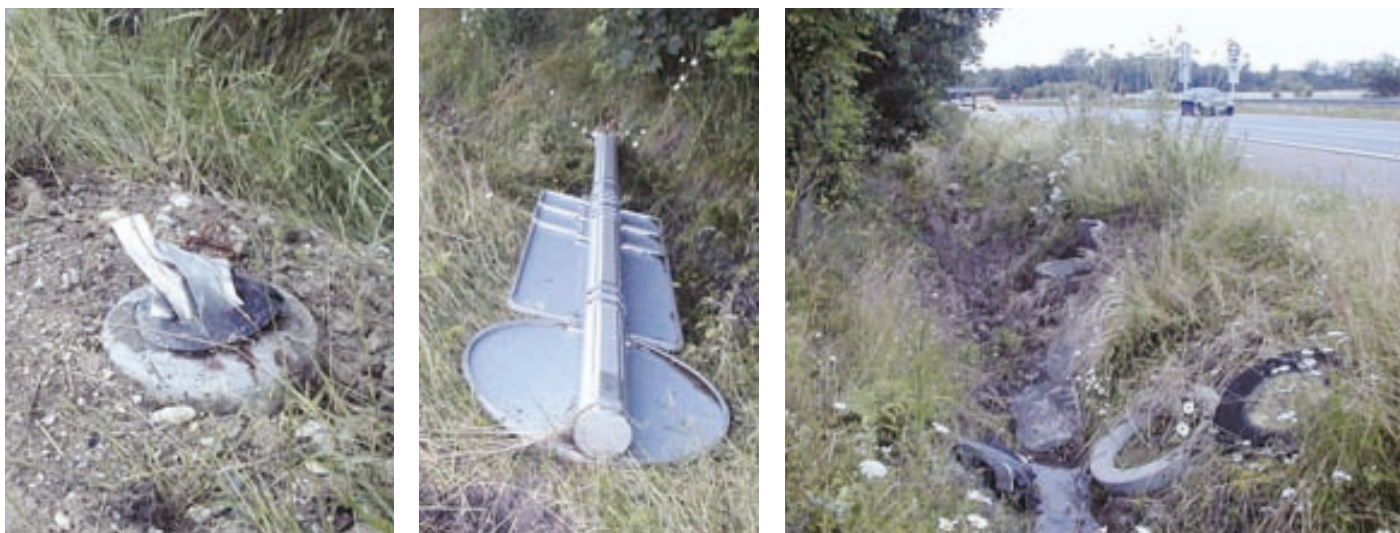
Hvis bilen derimod er en "Van-type" uden udpræget køler, vil masten opføre sig noget anderledes end forudsat i testen beskrevet i DS/EN 12767. Det er også i dette tilfælde vigtigt, at en påkørsel foreløber uden personskade af betydning (figur 3). At der så i det registrerede

Figur 3. Første billede viser fundamentet, hvor masten er "klippet" af. Næste billede viser resten af masten (næsten uskadt) liggende i grøften lidt længere fremme. Sidste billede viser, hvor langt bilen er fortsat i grøften, inden den blev bragt til standsning af betonkeglen. Den påkørte mast stod på linie med de øvrige tre master i billedets øverste venstre hjørne.

tilfælde også stod en brøndkegle i bilens videre fremfærd er en anden sag. Den burde ikke have stået dér. Det kunne have været fatalt.

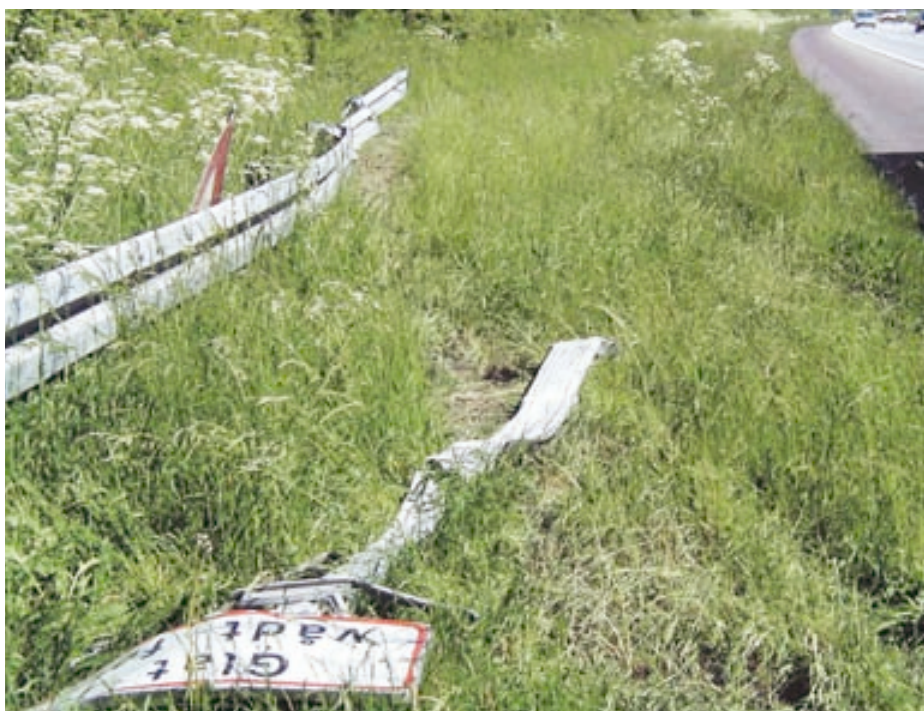
Den sidste mulighed er lastbiltypen (figur 4). Her fortsatte lastbilen bare videre uden at standse – overhovedet – selv efter nærkontakten med autoværnet. Lastbilen er aldrig senere blevet fundet, selv om den havde efterladt sig et "fingeraftryk" på gerningsstedet.

Figur 4. Den eftergivelige mast er trykket helt flad i hele dens længde og tavlerne er mere eller mindre revet af.

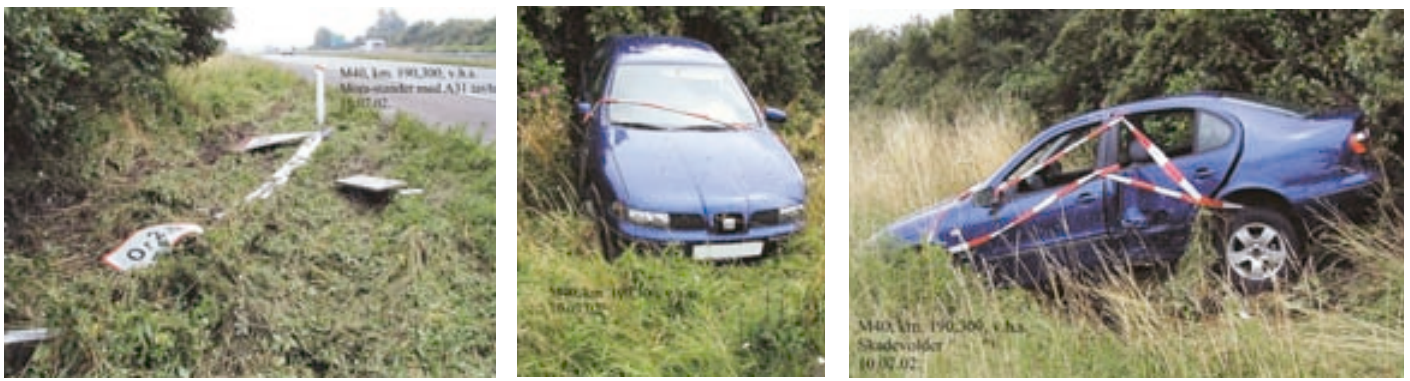
kommet ud af kurs. Der har været et enkelt eksempel på en sådan påkørsel (figur 5). Heldigvis viste det sig, at den anvendte mastetype også her virkede efter hensigten, selv om personbilens egne deformationszoner på dette sted er meget begrænsede. Ingen personskade af betydning blev rapporteret ved uheldet.

Figur 5. Første billede viser mast efter påkørsel. Næste billede viser uheldsbilen set fra front, hvor den stort set er uskadt. Sidste billede viser, hvor lidt uheldsbilen blev beskadiget, og dermed også hvor lidt bilen blev bremset i forbindelse med påkørslen.

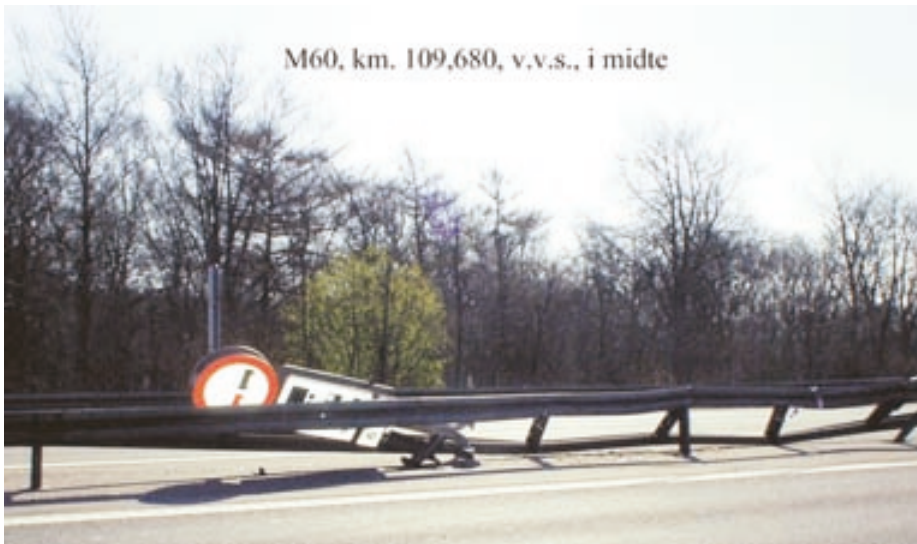
Ved en indirekte kollision forstås i denne sammenhæng en kollision, hvor masten ikke direkte rammes af et køretøj. Det kan være, hvor masten er placeret bag et autoværn og inden for autoværnets arbejdsbredde fx i vejens midterrabat (figur 6). Også i dette tilfælde opførte mastetypen sig på en gunstig

måde. Masten deltager i autoværnets bevægelse uden at yde væsentlig modstand.

Figur 6. Eksempel på en indirekte påkørt mast placeret imellem et dobbelt midterautoværn.
